ПАСПОРТ УСЛУГИ
тепловизионное обследование
многоквартирных домов, производственных и административных зданий, индивидуаль-
ных домов, построек и электрооборудования

Пример тепловизионного обследования ограждающих конструкций зданий.

Пример тепловизионного обследования электрооборудования

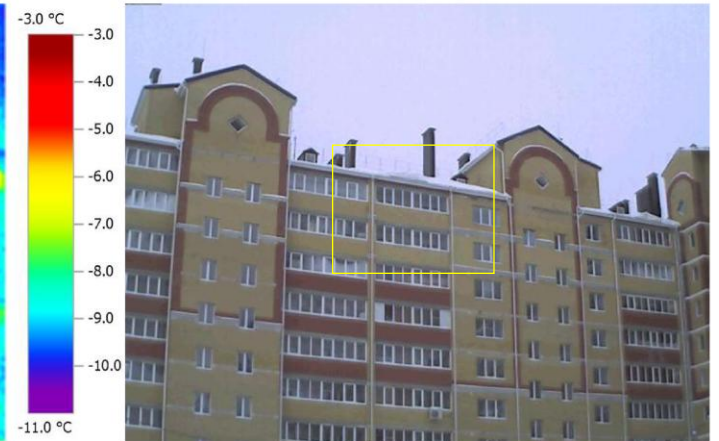
Файл: IV_04480.BMT

Измеряемые объекты	Темп. [°C]	Излуч.	Отраж. темп. [°C]	Примечания
Точка измерения 1	-3.6	0.93	-9.6	-
Точка измерения 2	-9.5	0.93	-9.6	-
Точка измерения 3	-8.5	0.93	-9.6	-
